# RELAZIONE TECNICA IN MERITO AL QUADRO

## FESSURATIVO DEL CONDOMINIO

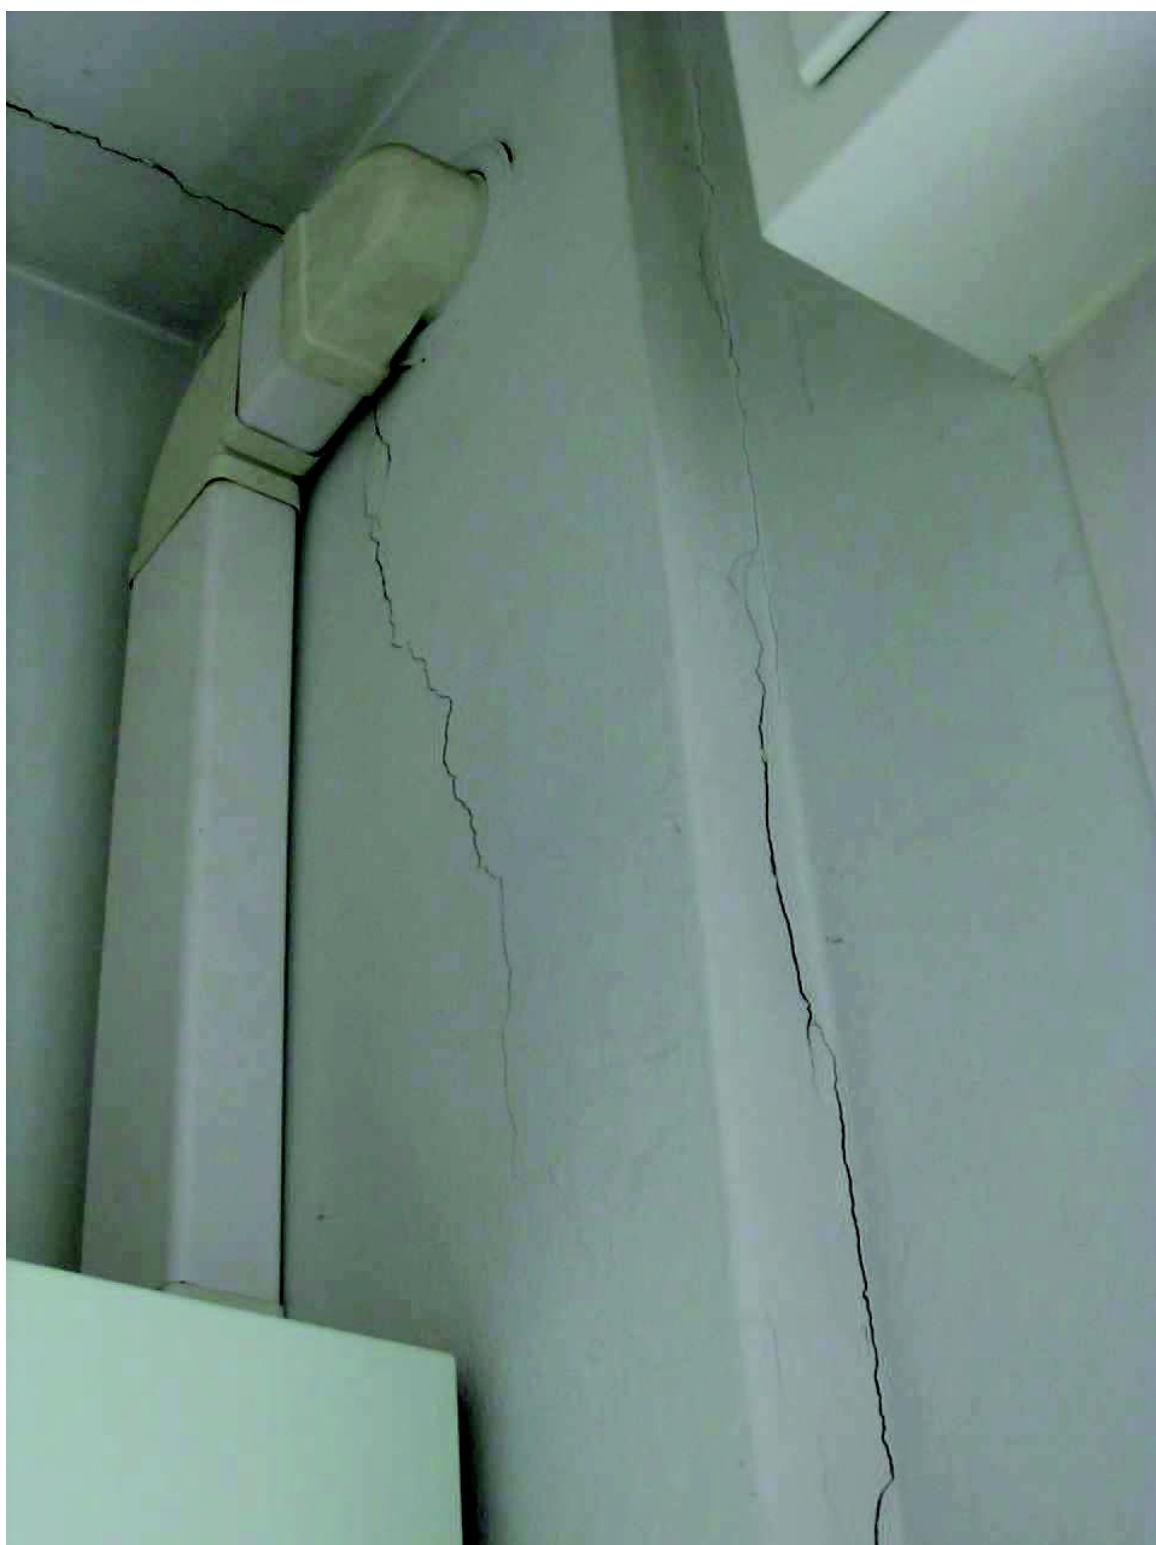
Foto 1. Fessure in corrispondenza della canna fumaria in cucina

Come già detto le fessure si sono evidenziate in occasione della sequenza sismica del settembre 2003 ed hanno interessato due punti “deboli” della struttura portante costituiti dalle canne fumarie.

Le fessure risultano stabili senza variazioni significative. È probabile che si verifichino delle limitate contrazioni o allargamenti al variare della temperatura della muratura a causa delle dilatazioni termiche.

Le fessure non destano particolari motivi di preoccupazione immediata. Si suggerisce di monitorare le fessure e segnalare eventuali ampliamenti che possono rappresentare un aumento del rischio.

Si propone di prevedere in occasione di interventi di manutenzione delle parti esterne del condominio l'eliminazione della canna fumaria sul retro, che non è più utilizzata, e il ripristino della muratura esistente. Per quanto riguarda i cavedi per gli sfiati delle cucine posti sul fronte si propone di spostarli all'esterno della parete in un'apposita canna fumaria e ripristinare la muratura esistente.

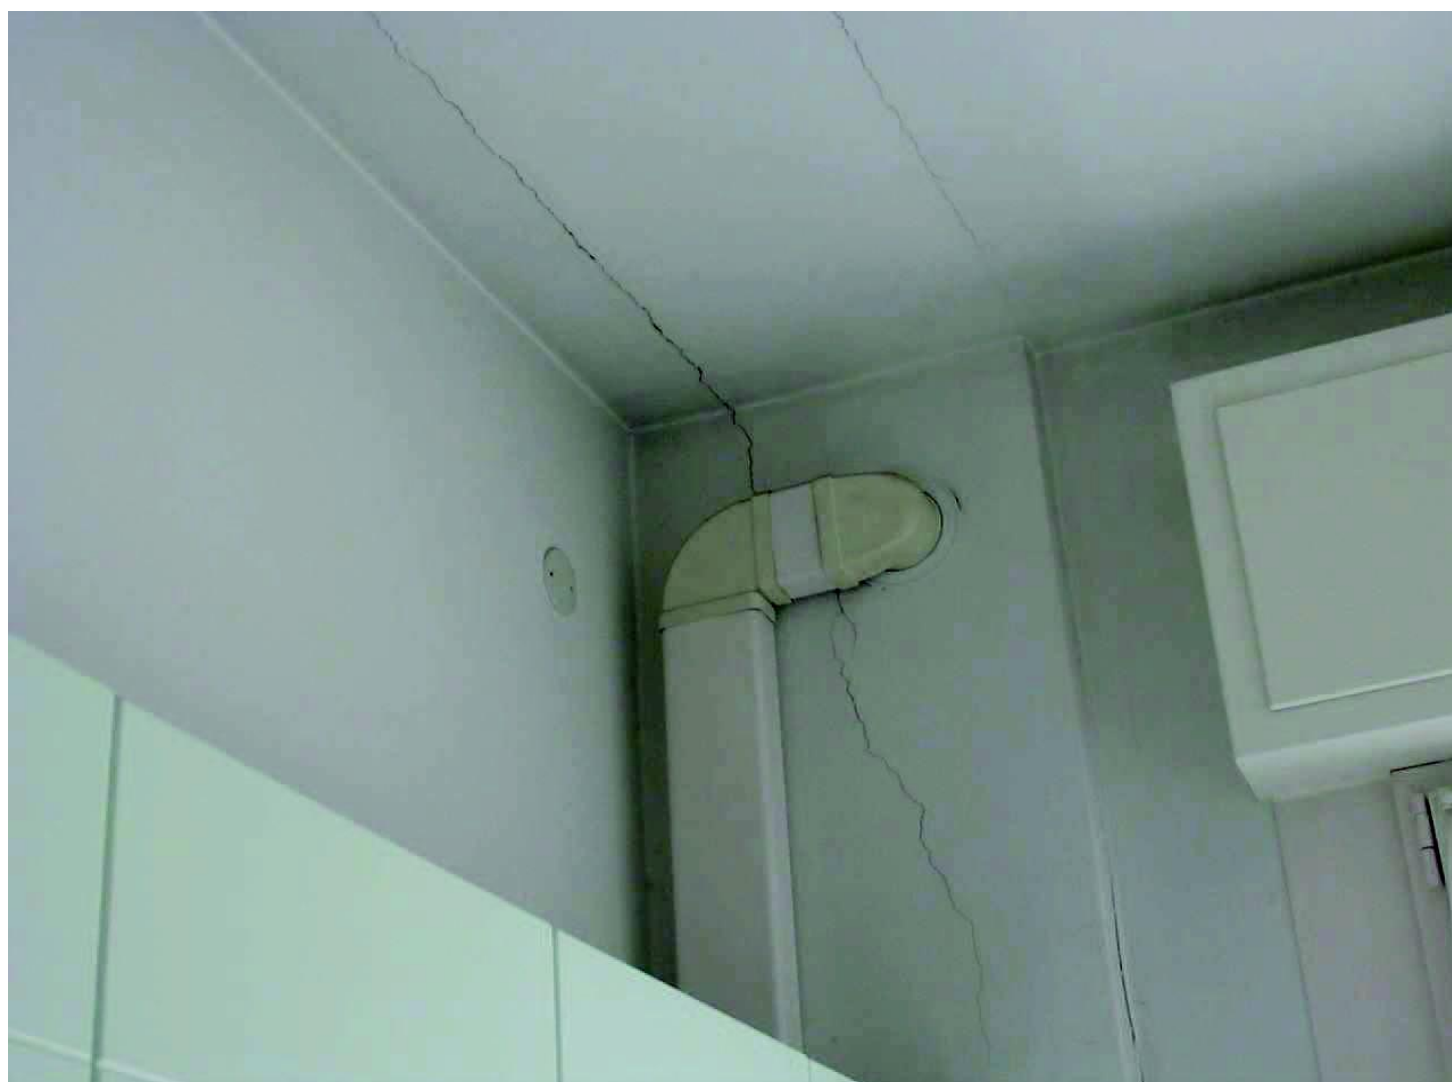
Foto 2. Fessure in corrispondenza della canna fumaria e del solaio di sottotetto in cucina

Dalle canne fumarie si sono poi estese al solaio di sottotetto ed ai muri longitudinali interni.

Un altro intervento suggerito è l'installazione di tiranti all'altezza del solaio di sottotetto per meglio collegare i setti murari perimetrali.

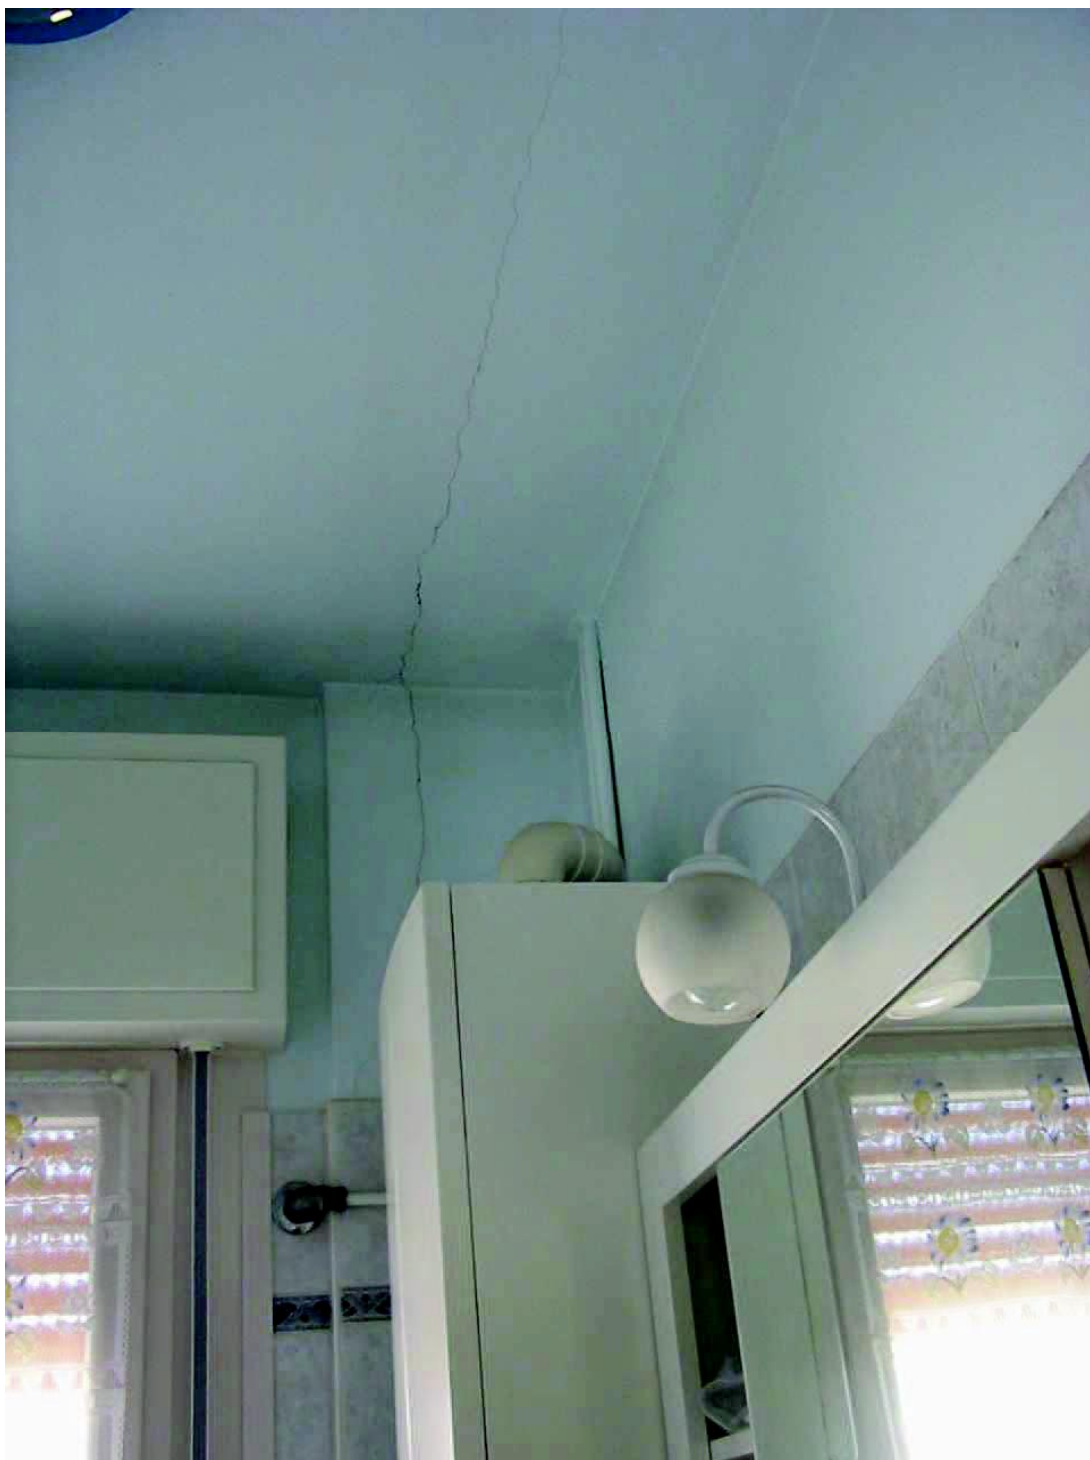
Foto 3. Fessure in corrispondenza della canna fumaria e del solaio di sottotetto in bagno
