Edilizia: **Condominio Cinese**

Ebbene sì: è un condominio di 12 piani, e giace a terra!!! Siamo in Cina.
Chiunque abbia acquistato un appartamento qui ha sicuramente un problemino...
Quando si dice...: «CROLLO DEL MERCATO» !!

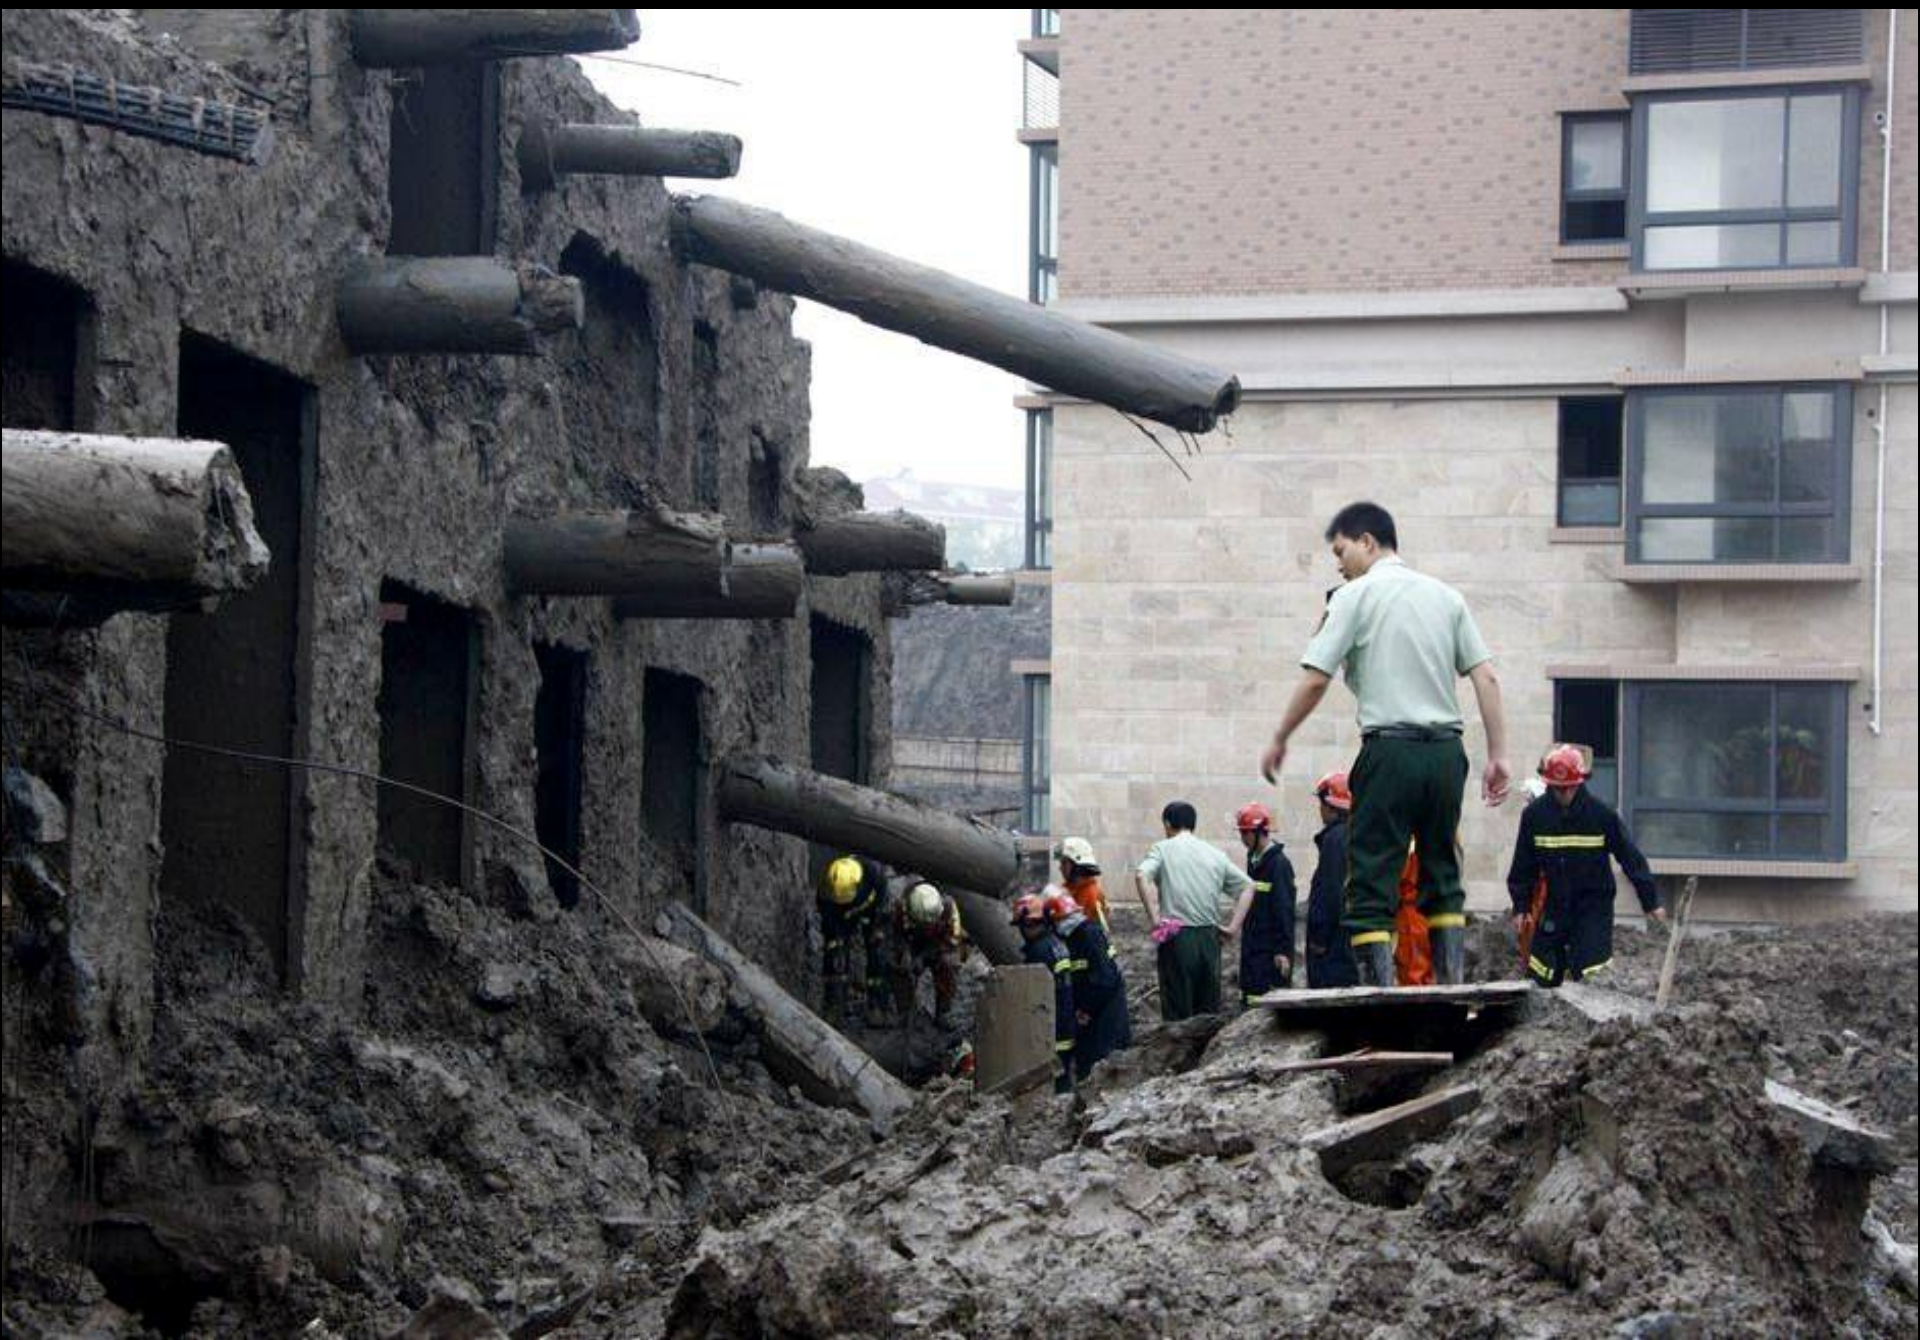
Hanno elevato 12 piani sulla nuda terra, senza alcun basamento.

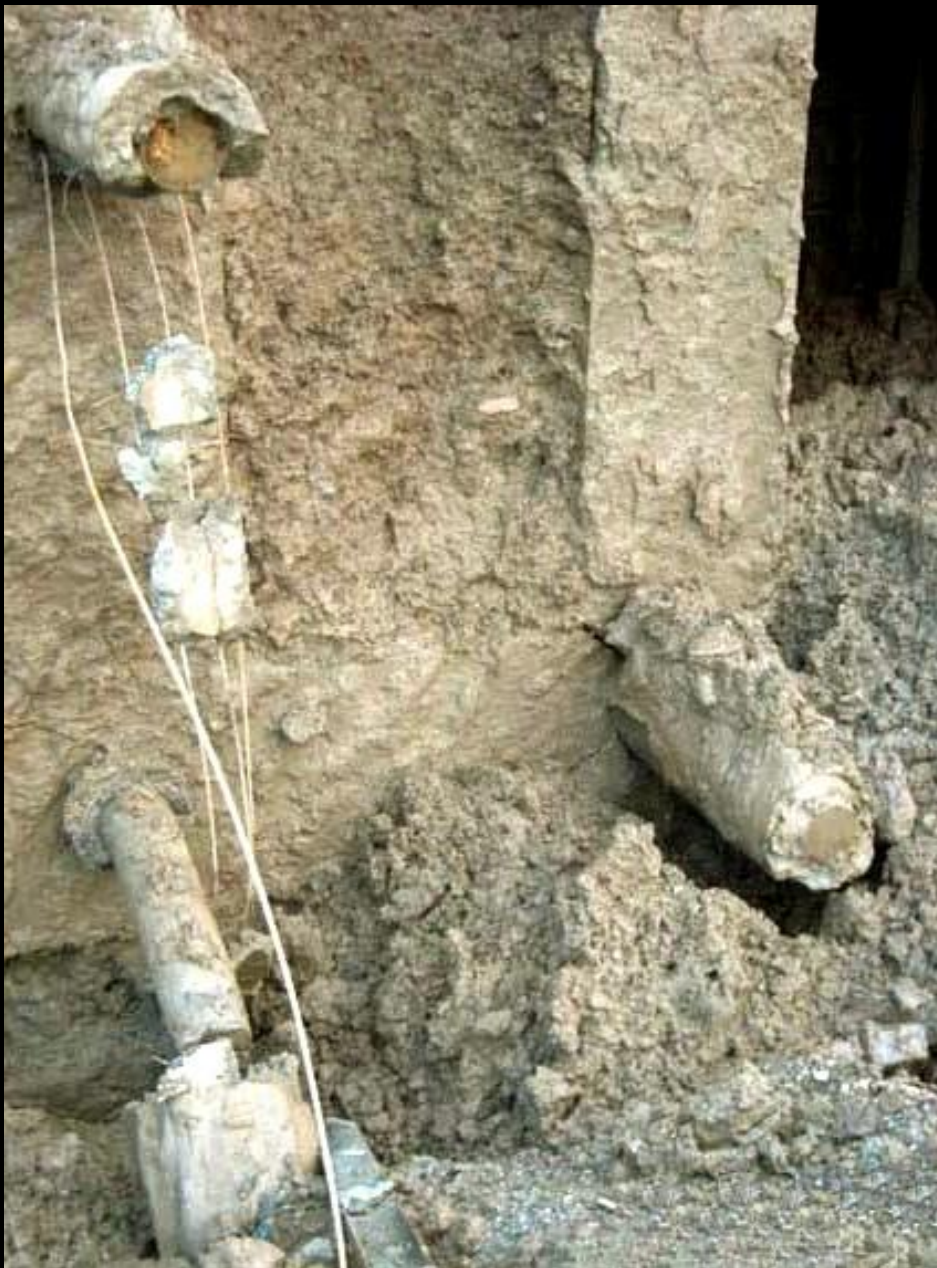
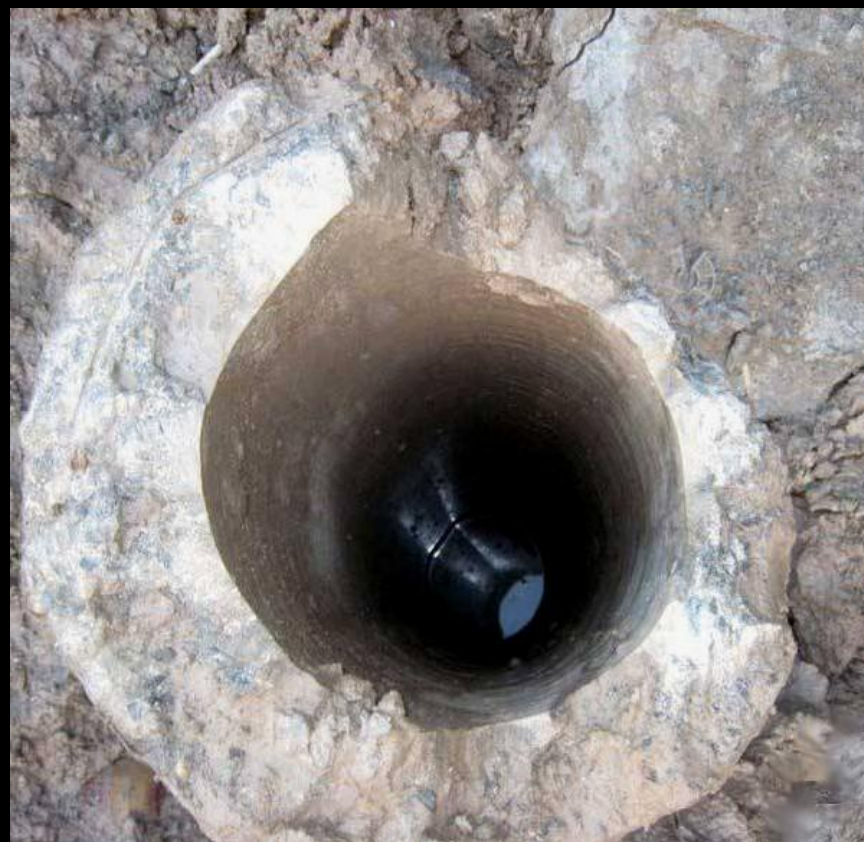
Il tutto, secondo loro, doveva reggersi su di una serie di piloni cementizi CAVI, senza alcuna armatura.
